| 2.3.Inwestycja: | „Wymiana stolarki okiennej i drzwiowej oraz okładziny podłogowej w budynku Rydzyńskiego Ośrodka Kultury” |
| 2.4.Obiekt: | Budynek Rydzyńskiego Ośrodka Kultury w Rydzynie, |
| 2.7.Temat opracowania: | PROGRAM PRAC KONSERWATORSKICH<br>DOTYCZĄCYCH WYMIANY STOLARKI<br>OKIENNEJ I DRZWIOWEJ ORZA OKŁADZINY<br>POSADZKOWEJ W BUDYNKU<br>RYDZYŃSKIEGO OŚRODKA KULTURY<br>RYNEK 7 64-130 RYDZYNA |
| 2.8.Stadium: | Program prac konserwatorskich |

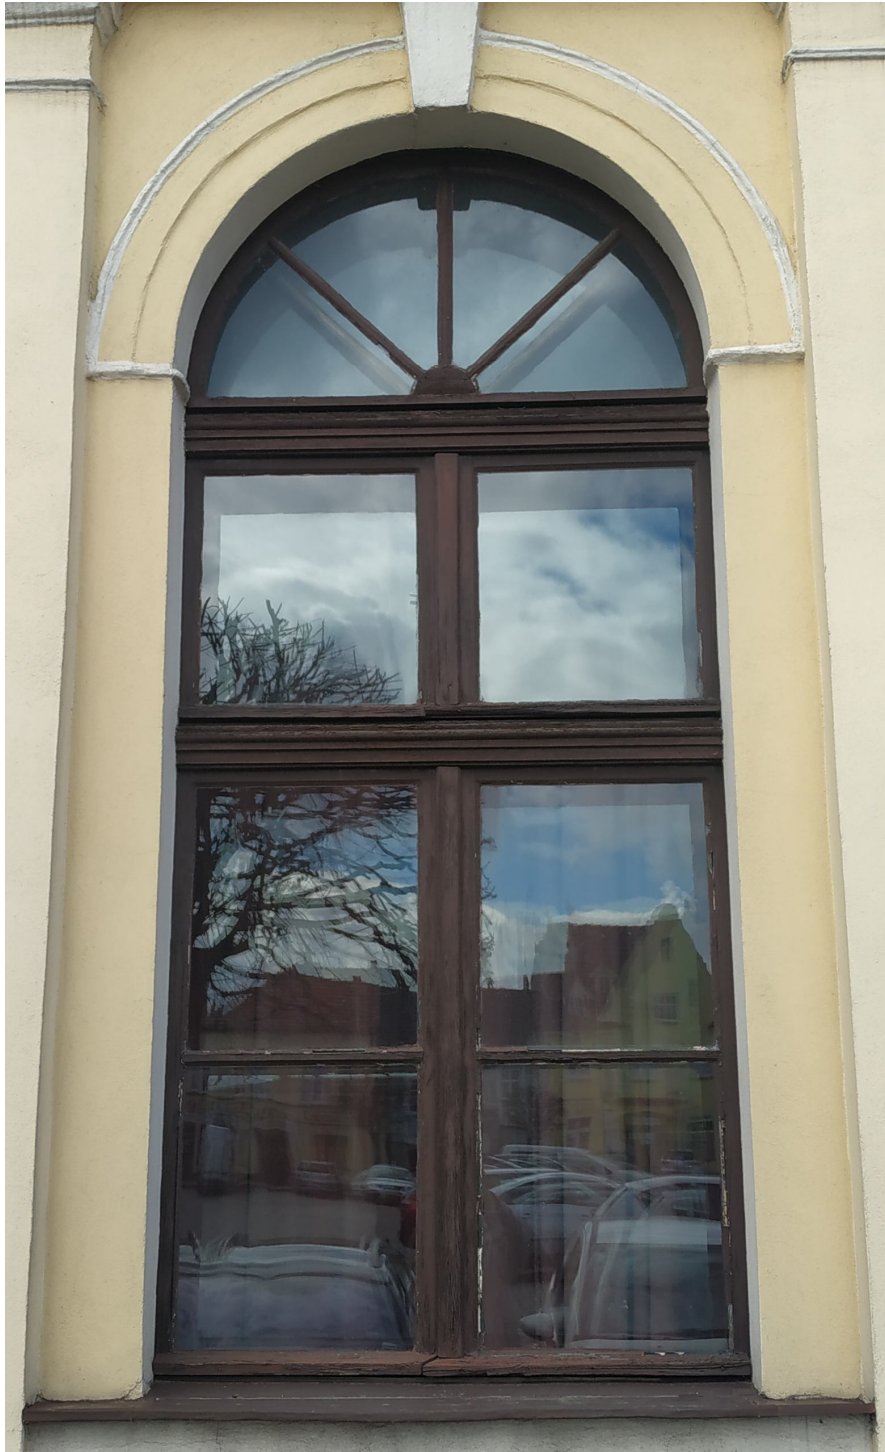
Okno typ 1 - wymiar 118 x 273 cm

**Elewacja frontowa - parter - 2 szt**

Istniejąca stolarka okienna pomimo okresowych prac remontowych i konserwacji posiada widoczne liczne ubytki , które wyeliminuje tylko wymiana całościowa . **Brak działań w celu wymiany stolarki pogłębi dalszą destrukcję murów poprzez zawilgocenia, co w konsekwencji spowoduje w przyszłości jeszcze większe koszty remontu.**

W zakresie konstrukcyjno – materiałowym należy stolarkę wykonać z drewna sosnowego ( takie jak istniejące ) przy rozwiązaniu konstrukcyjnym typu Euro-86.Wymiary przekrojów ram i skrzydeł itp. powinny powielać pierwotne wzorce . Okna należy pomalować farbą w kolorze uzgodnionym z Wojewódzkim Urzędem Ochrony Zabytków w Poznaniu Delegatura w Lesznie.

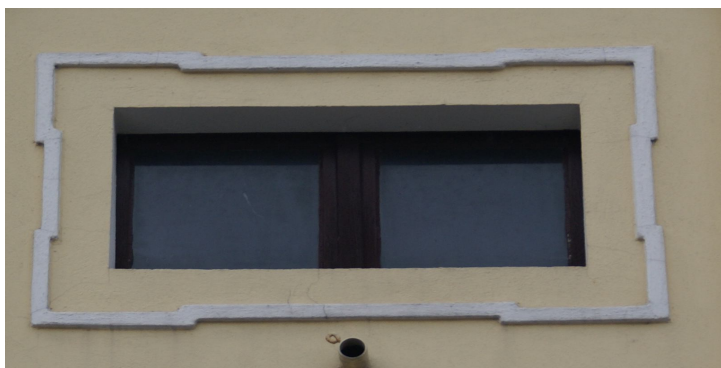
okno typ 2 - wymiar 81x122 cm

**Elewacja frontowa - strych - 3 szt**

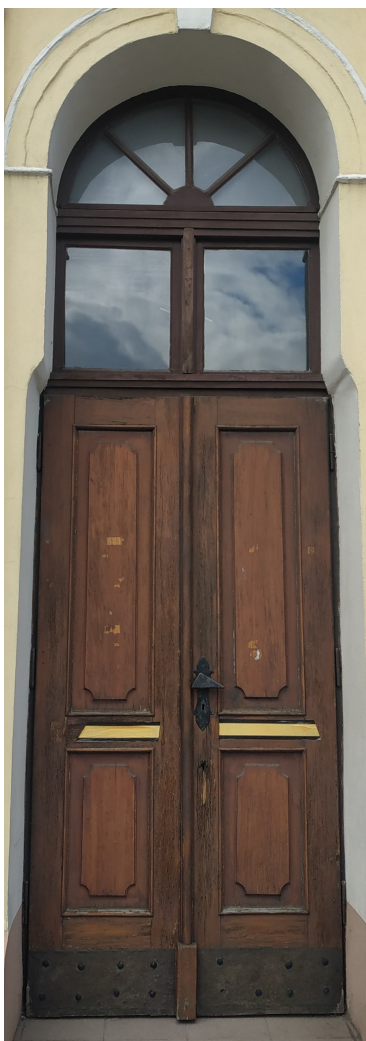
Drzwi typ 1 - wymiar 103x 215 cm

**Drzwi frontowe - 1 szt**

Istniejąca stolarka drzwiowa wykazuje znaczne zniszczenia , których nie wyeliminuje gruntowny remont. **Nie wykonanie w obecnym czasie wymiany stolarki spowoduje dalsze zawilgacanie i destrukcję substancji ścian .**

W zakresie konstrukcyjno – materiałowym należy stolarkę drzwiową wykonać z drewna sosnowego ( takie jak istniejące ) .Wymiary przekrojów ramy i skrzydeł itp. powinny powielać pierwotny wzorec .Drzwi należy pomalować farbą w kolorze uzgodnionym z Wojewódzkim Urzędem Ochrony Zabytków w Poznaniu Delegatura w Lesznie.  
Nowe drzwi wyposażać w stare okucia z wymienianej stolarki o ile jest to tylko możliwe.

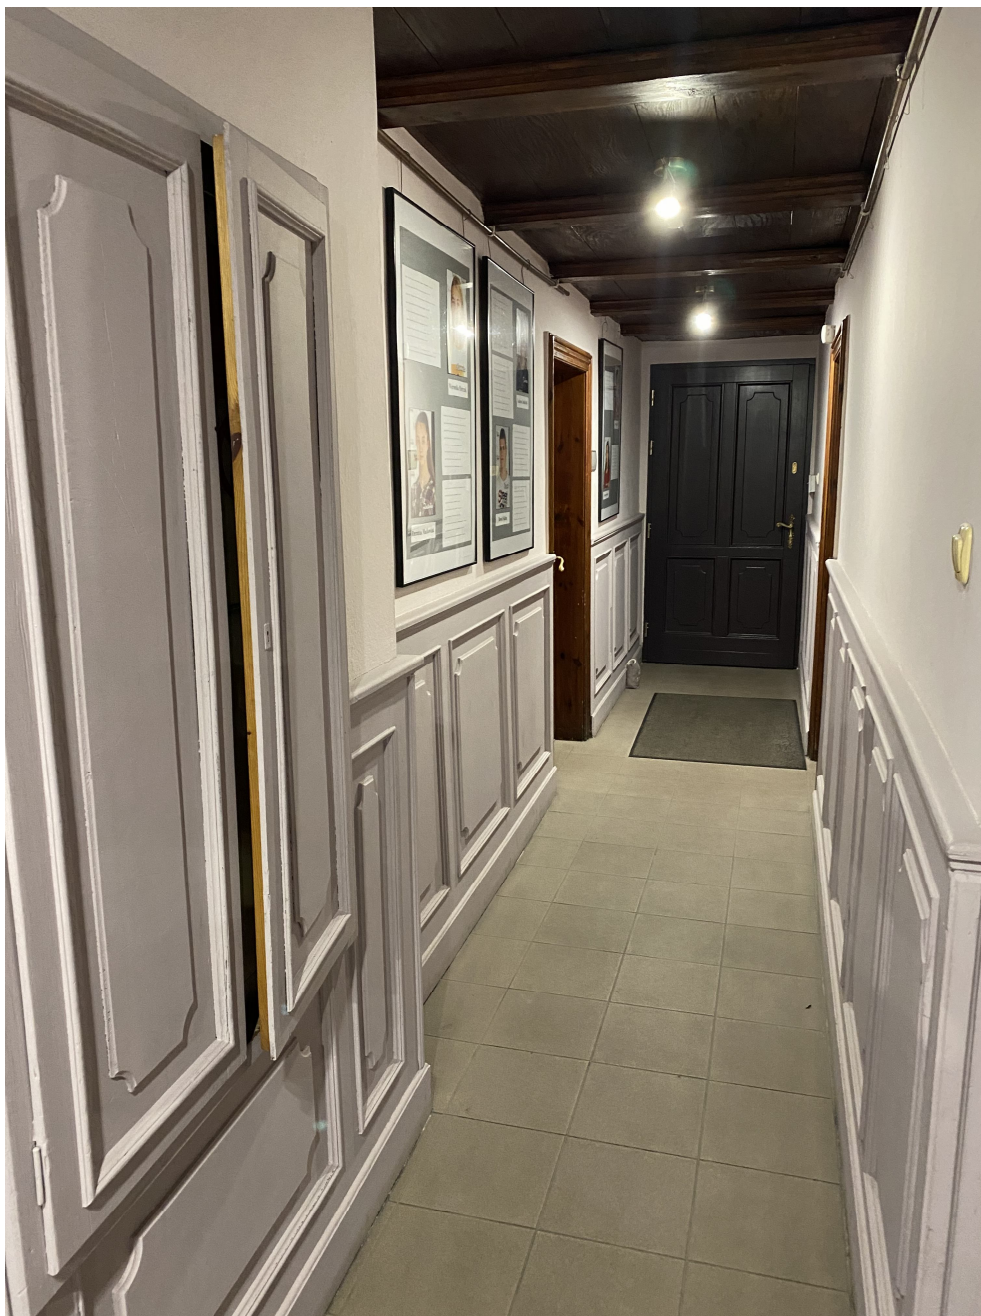
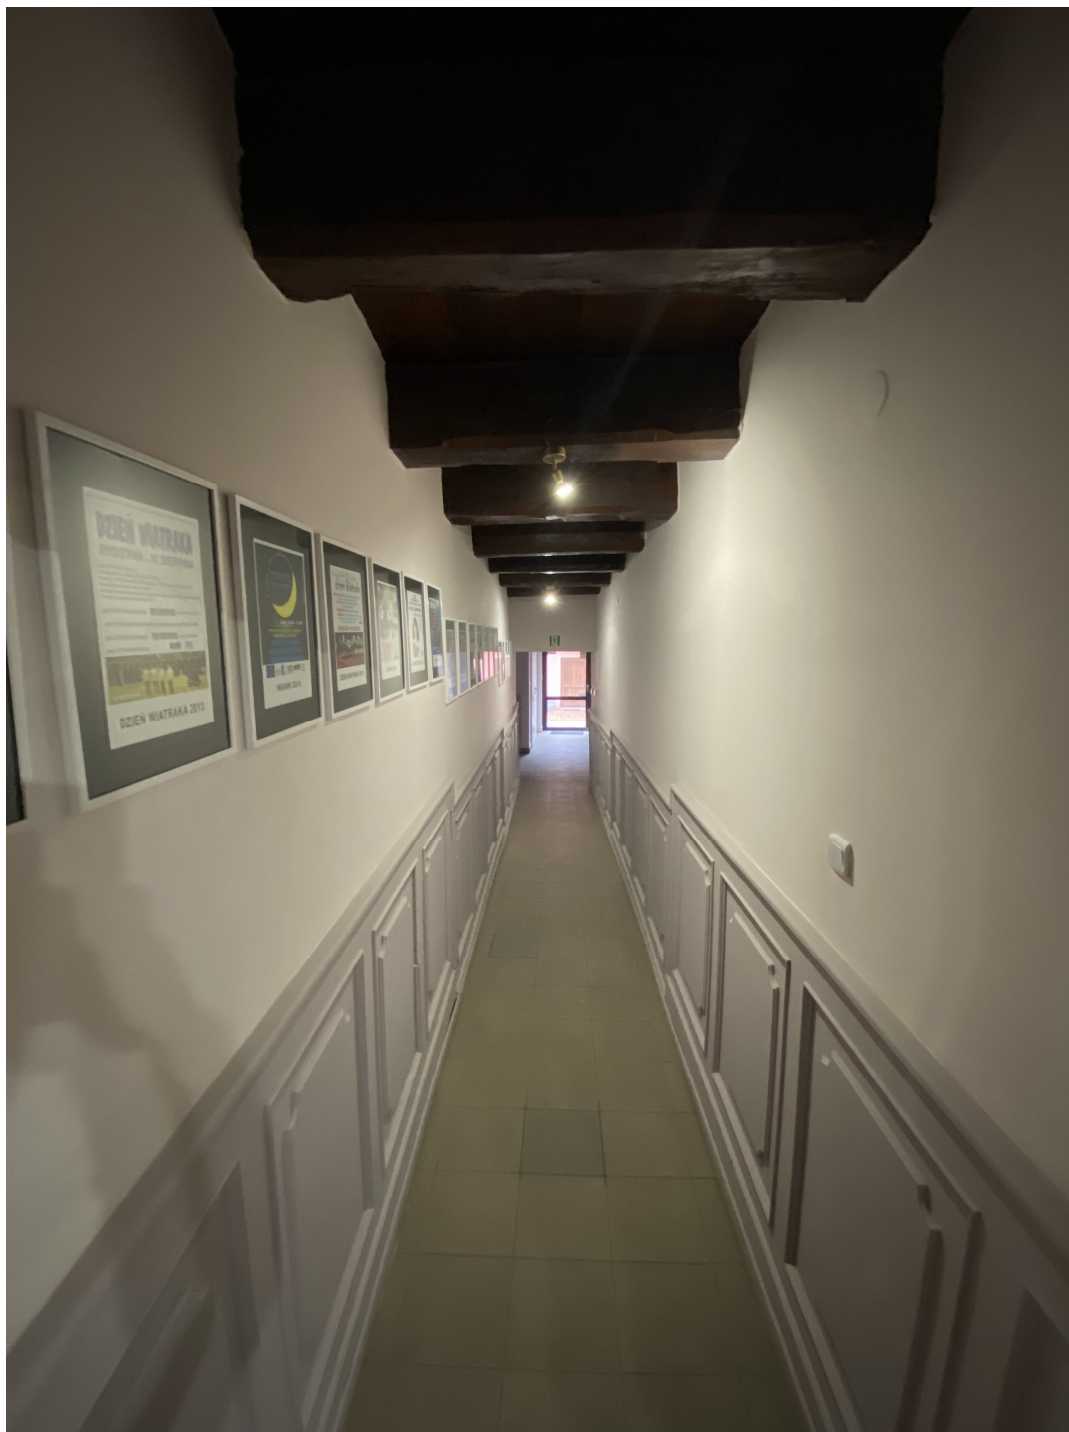
**Korytarz wewnętrzny**

Istniejąca okładzina wykonana z płytek typu Gres wykazuje znaczne zniszczenia , których nie wyeliminuje częściowa wymiana.

Projektuje się wykonanie okładziny posadzkowej z Gresu szkliwionego Vivero brązowy o wym. 17 x 89,7 cm - imitacja drewna. Współczynnik antypoślizgowości R9.. Powierzchnia matowa , klasa ścieralności 4 po pozytywnej akceptacji przez Wojewódzki Urząd Ochrony Zabytków w Poznaniu Delegatura w Lesznie
